TAUSTA

Tämä ohje on laadittu kiinteistöomistajan suorittamaa jatkuvaa tarkkailua varten HI-palkkikohteissa.

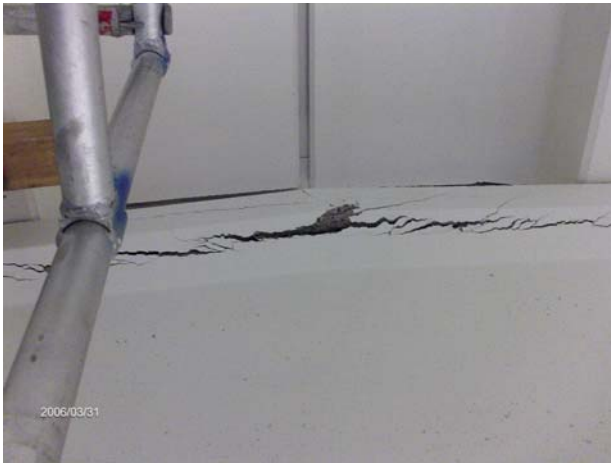
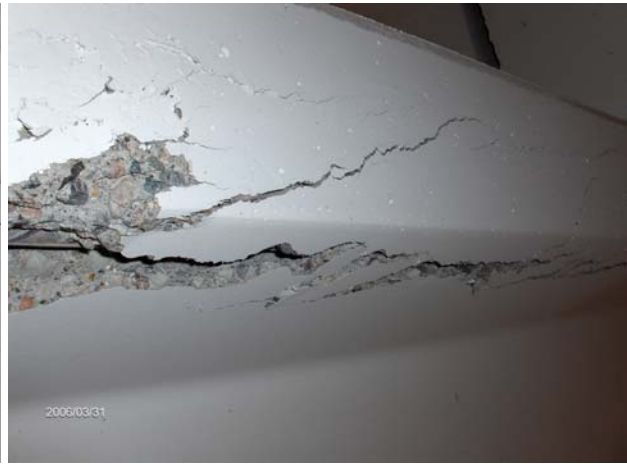
Vaurioituneissa kohteissa yläpaarteessa käytetyt puristusteräksset ovat murtaneet niitä ympäröivää betonia aiheuttaen palkin harjan kohdalla halkeamia yläpaarteen alapintaan. Vauriot ovat olleet selvästi näkyviä ja niistä on irronnut betonimuruja. Vaurion ulkonäkö näkyy kuvissa 3 ja 4.

Kuvat 3 ja 4. Havaittuja HI-palkkivaurioita.

Mikäli merkityllä alueella esiintyy halkeamavaurioita tai palkkien kantokykyä on syytä muuten epäillä, pyydetään kiinteistön omistajaa ottamaan välittömästi yhteyttä palkkitoimittajaan tai rakennesuunnitelmat tehneeseen suunnittelutoimistoon. Mikäli nämä eivät ole tiedossa, voidaan olla yhteydessä paikalliseen rakennusvalvontaviranomaiseen.

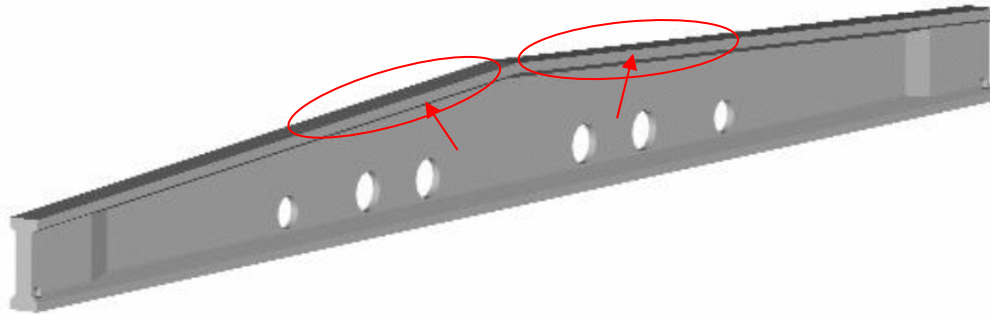
Tarkastus tulee kohdistaa erityisesti palkin yläpaarteen alapintoihin molemmiin puolin palkkia. Suurin kuormitus kohdistuu palkin ensimmäiseen kolmannekseen harjalta reunoihin päin, eli alla olevan kuvan 5. merkittyyn alueeseen.

Kuva 5. HI-palkin yläpaarteen tarkkailukohdat

Runsaasta lumipeitteestä tai katon muodon aiheuttamasta kinostumisesta johtuvien isojen lumikuormien esiintyessä rakennuksen katolla suosittelimme välitöntä lumenpoistoa. Erityisen tärkeää on huolehtia kiinteistön kattokaivojen puhtaudesta, lämmityksestä ja muusta toiminnasta jo syksyllä, sillä katolle pitkäaikaisesti kertyvä vesi- tai jääkuorma voi talvella ylittää selvästi käytetyt suunnittelukuormat.
