Betonisandwich – seinäelementtien lämpö- ja kosteustekninen toiminta

Mika Pälve

Opinnäytetyö
Toukokuu 2013

Rakennustekniikan koulutusohjelma
Tekniikan ja liikenteen ala

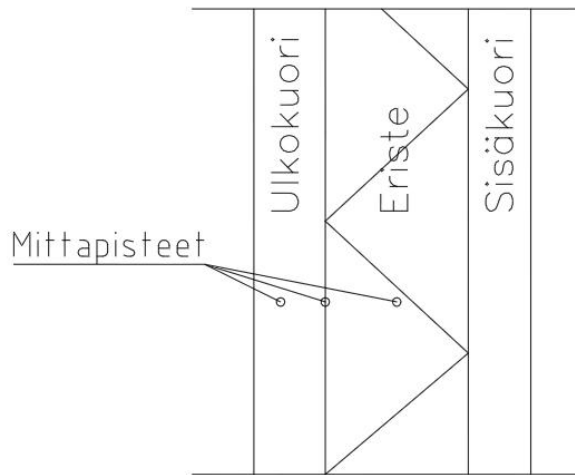
Kuviossa 3 nähdään antureiden sijoittelu syvyysuunnassa. Ensimmäinen on noin 30 mm:n päässä ulkokuoren ulkopinnasta, toinen anturi on ulkokuoren ja eristeen rajapinnassa ja kolmas eristeen keskellä. Anturit mittaavat suhteellista kosteutta ja lämpötilaa kyseisissä pisteissä. Tässä työssä käsitellään eristeen ja ulkokuoren rajapinnasta ja eristeen keskeltä saatuja tuloksia. Ulkokuoren tulokset jätetään tulkitsematta.

Kuvio 3. Mittauspisteiden sijainti seinärakenteessa

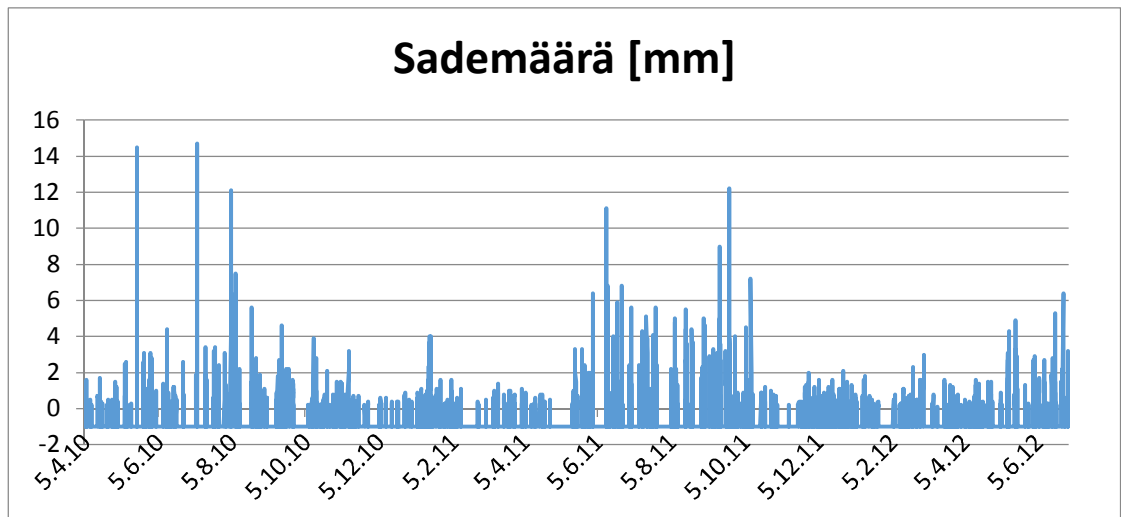
Kuvio 4. Multia Karhilan sääaseman mukaiset tiedot sademäärästä Saarijärvellä mittausjakson ajalta 5.4.2010 – 29.6.2012. (Siiskonen 2013)

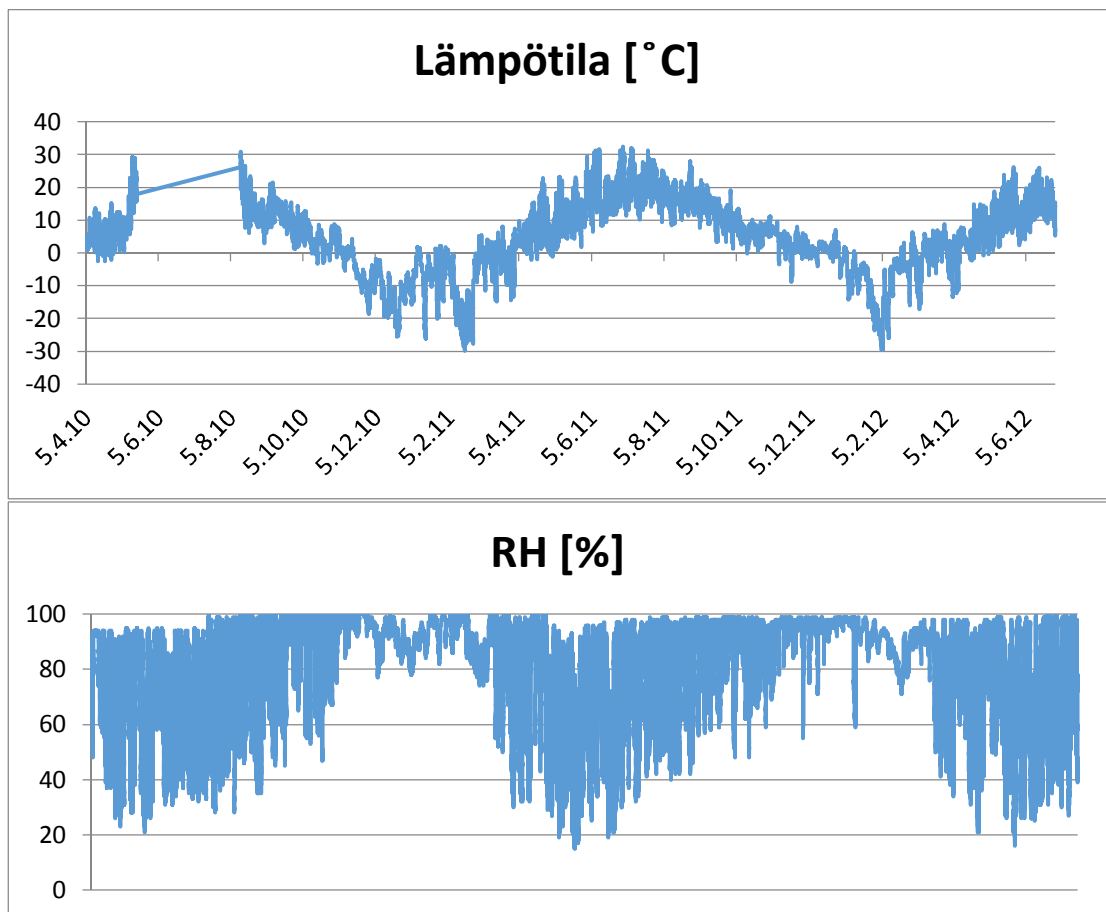
Kuvio 5. Saarijärven lämpötilan ja suhteellisen kosteuden (Siiskonen 2013) vaihtelut mittausjakson ajalta 5.4.2010 – 29.6.2012.

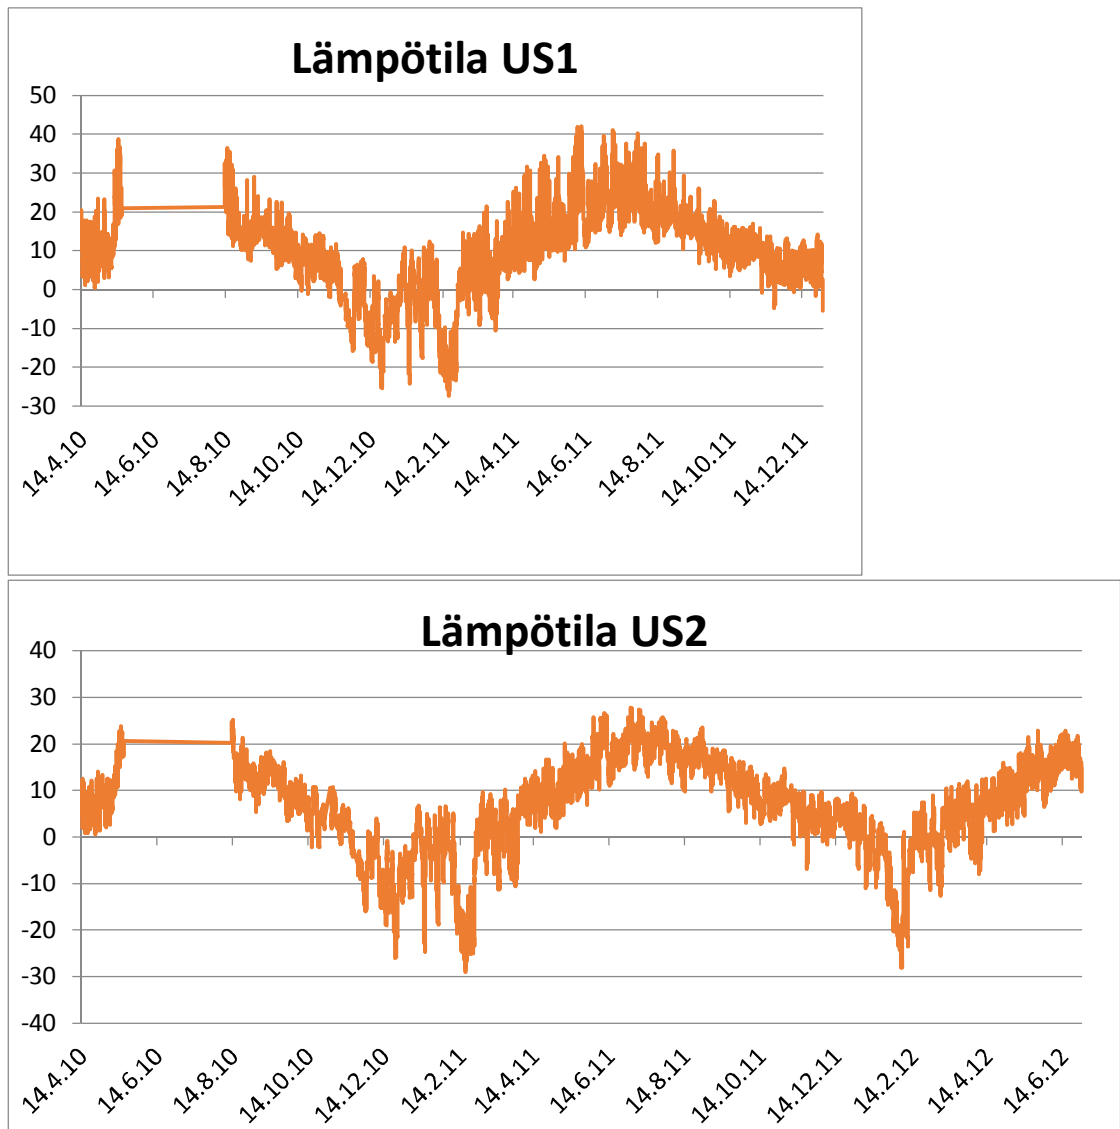
Kuviossa 7 on esitetty lämpötilojen vaihtelua eristeen ja ulkokuoren rajapinnassa rakennetyypillä US2. Tuloksista huomataan, että US2:n maksimi lämpötilat ovat 5°C :tta ulkolämpötilaa (ks. kuvio 5) pienemmät. US1:n vastaavat arvot ovat 10°C :tta ulkolämpötilaa korkeammat. Talven arvoissa ei huomattavia eroja ole. Kesän lämpötilaerot voidaan selittää ilman suunnan vaikutuksella. Rakenne US1 on suunnattu kohti itää, näin ollen auringon lämmittävä vaikutus on suurempi, kuin rakennetyyppi US2:lle, joka on suunnattuna kohti pohjoista.

Kuvio 7. Rakennetyyppien US1 ja US2 lämpötilavaihtelut ulkokuoren ja eristeen rajapinnassa.

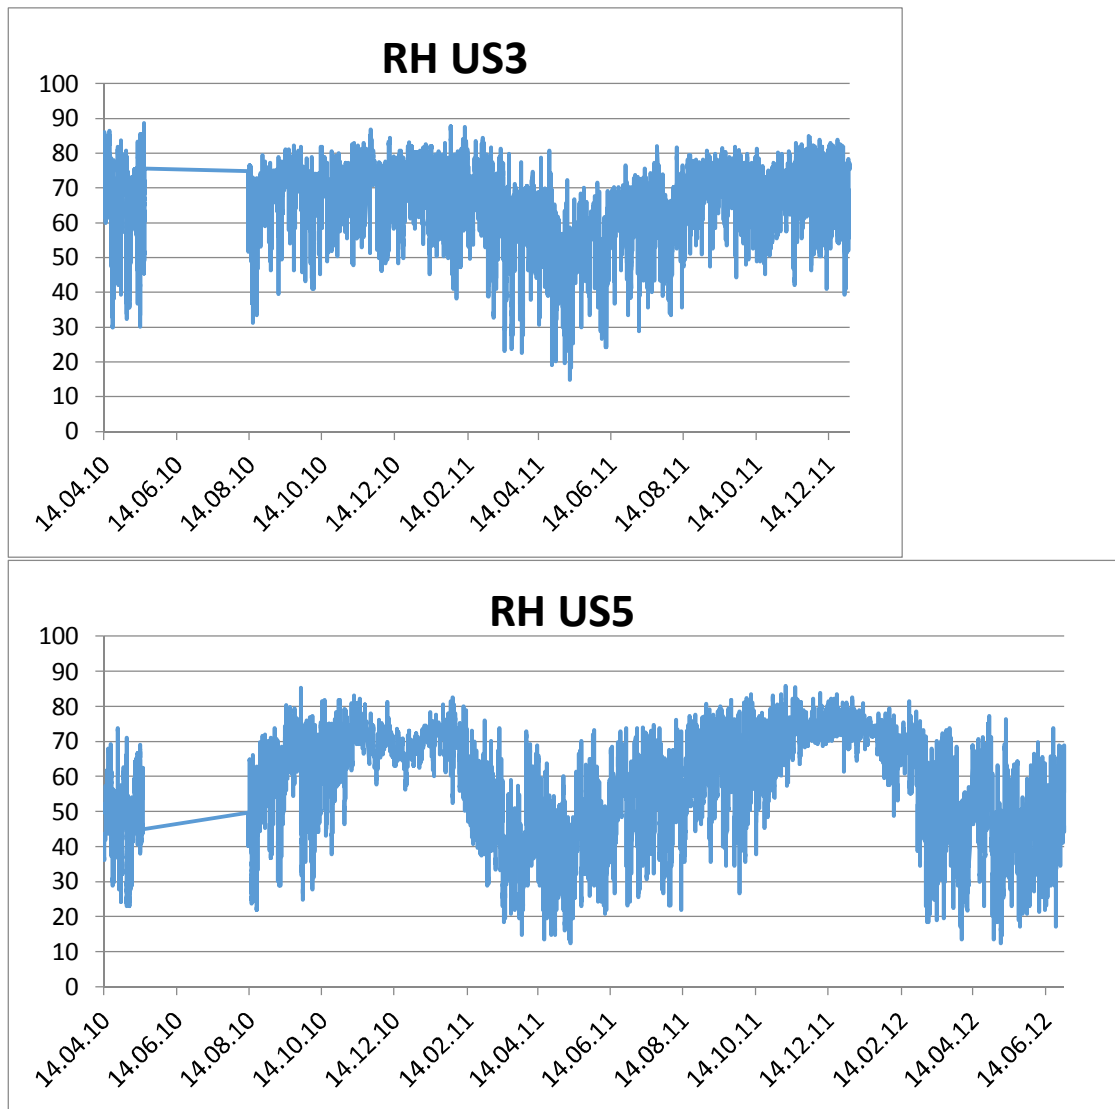
Lämpötiloissa ei rakenteilla ole eroja, vaikka rakenteet ovat eri vahvuiset. US3:n suhteellinen kosteus ei vaihtelee yhtä selvästi vuoden aikojen mukaan kuin US5:ssä, jolla nähdään selvemmin että suhteellinen kosteus nousee talvea kohti ja laskee kesällä. Kosteuden maksimi- ja minimiarvot ovat molemmilla 80 % ja minimiarvot 20 %. Vuorokausivaihtelut ovat havaittavissa molemmilla rakenteilla, kuitenkin niin että US5:llä ne jäävät talvella pienemmiksi.

Kuvio 9. Rakennetyyppien US3 ja US5 suhteellisen kosteuden vaihtelut ulkokuoren ja eristeen rajapinnassa.

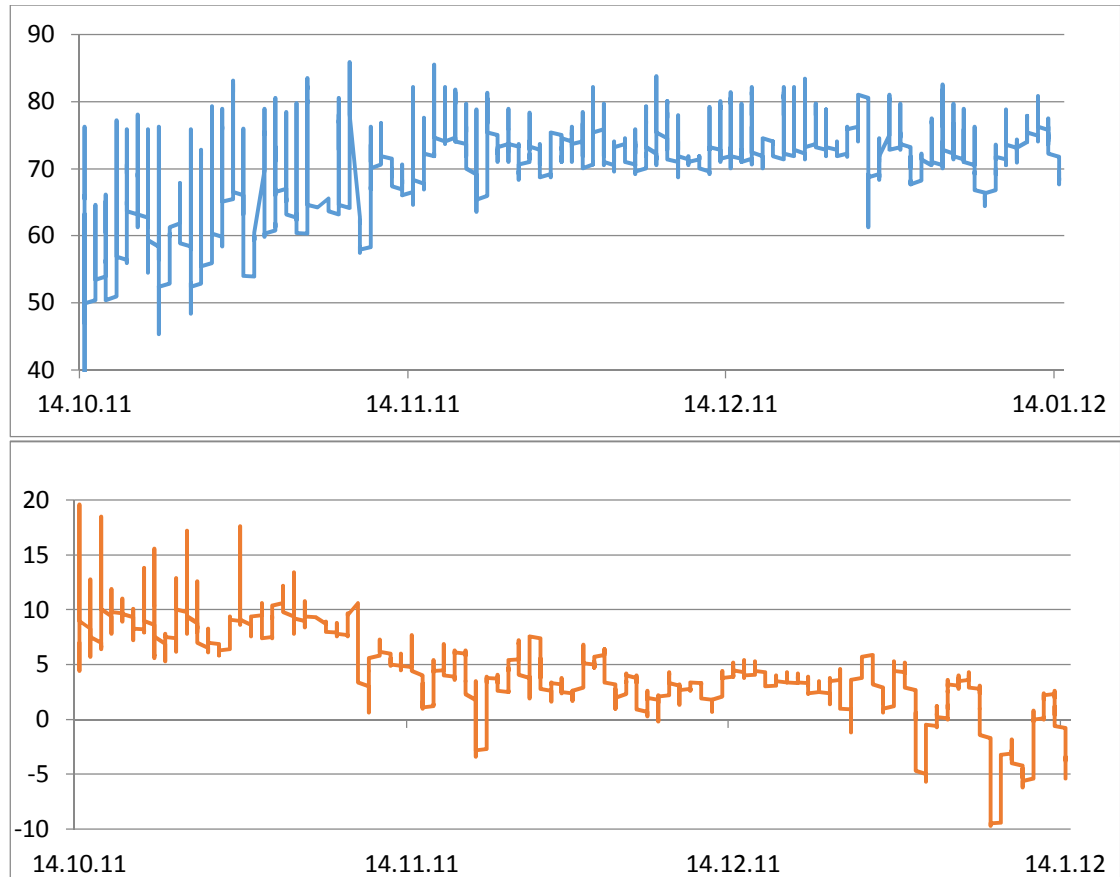
Suhteellinen kosteus on 70 - 80 % ja lämpötila 0- 5 °C:n välillä. Nämä olisivat teoriassa olosuhteet joissa mikrobikasvustoa voi alkaa kasvaa, mutta ottaen huomioon vain

kuukauden aikajakson, ei rakenteeseen ole tämän mittausjakson aikana odotettavissa homekasvuston kehitystä.

Kuvio 12. Rakennetyypin US5 suhteellinen kosteus ja lämpötila eristeen ja ulkokuoren rajapinnassa. Aikajaksona 14.10.11 - 14.1.12

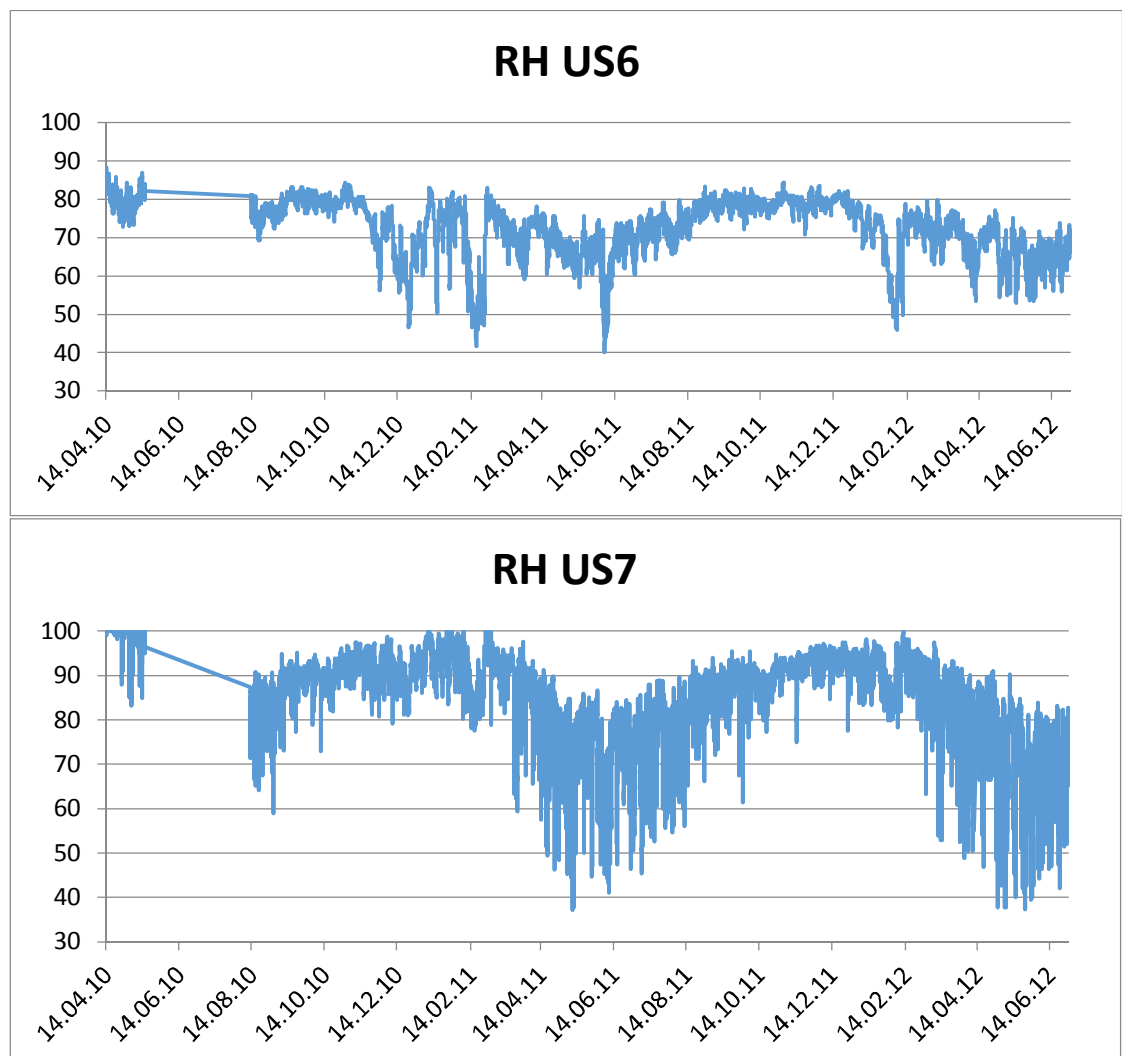
Suhteellisen kosteuden osalta tuloksissa on suuret eroavaisuudet. Vuosisykli on havaittavissa molemmissa, mutta US6 rakenteen suhteellisen kosteuden pysyessä reilun 80 %:n ja 40 %:n välissä, nousee US7:ssä kosteudet kahden ensimmäisen talvikauden aikana jopa 100 %. Tämä johtuu suuresta alkukosteudesta. Myös vuorokausivaihtelut ovat huomattavasti suuremmat rakennetyypissä US7.

Kuvio 13. Rakennetyyppien US6 ja US7 suhteellisen kosteuden vaihtelut ulkokuoren ja eristeen rajapinnassa.

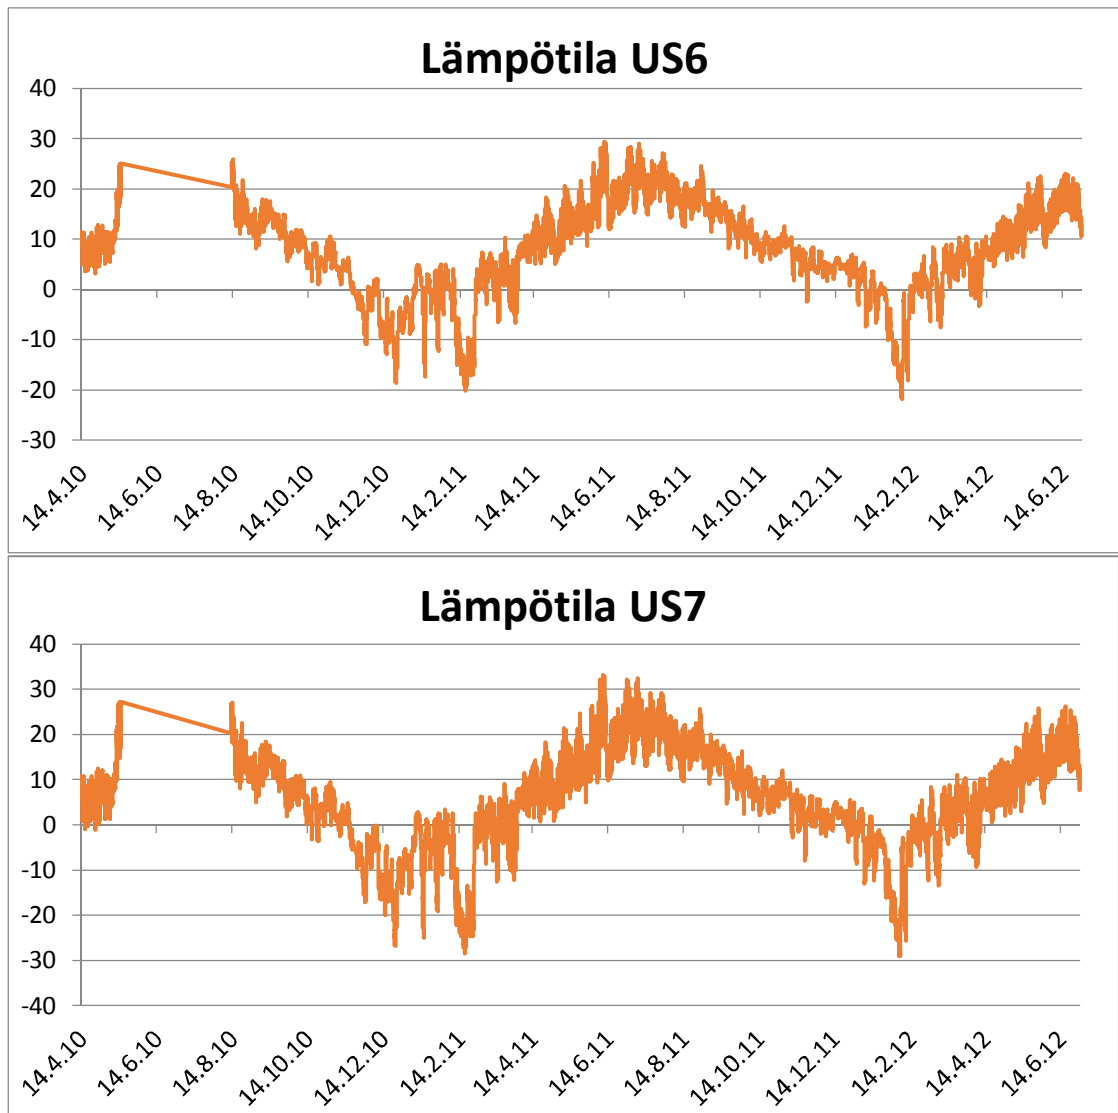
Kuvio 14. Rakennetyyppien US6 ja US7 lämpötilavaihtelut ulkokuoren ja eristeen rajapinnassa.

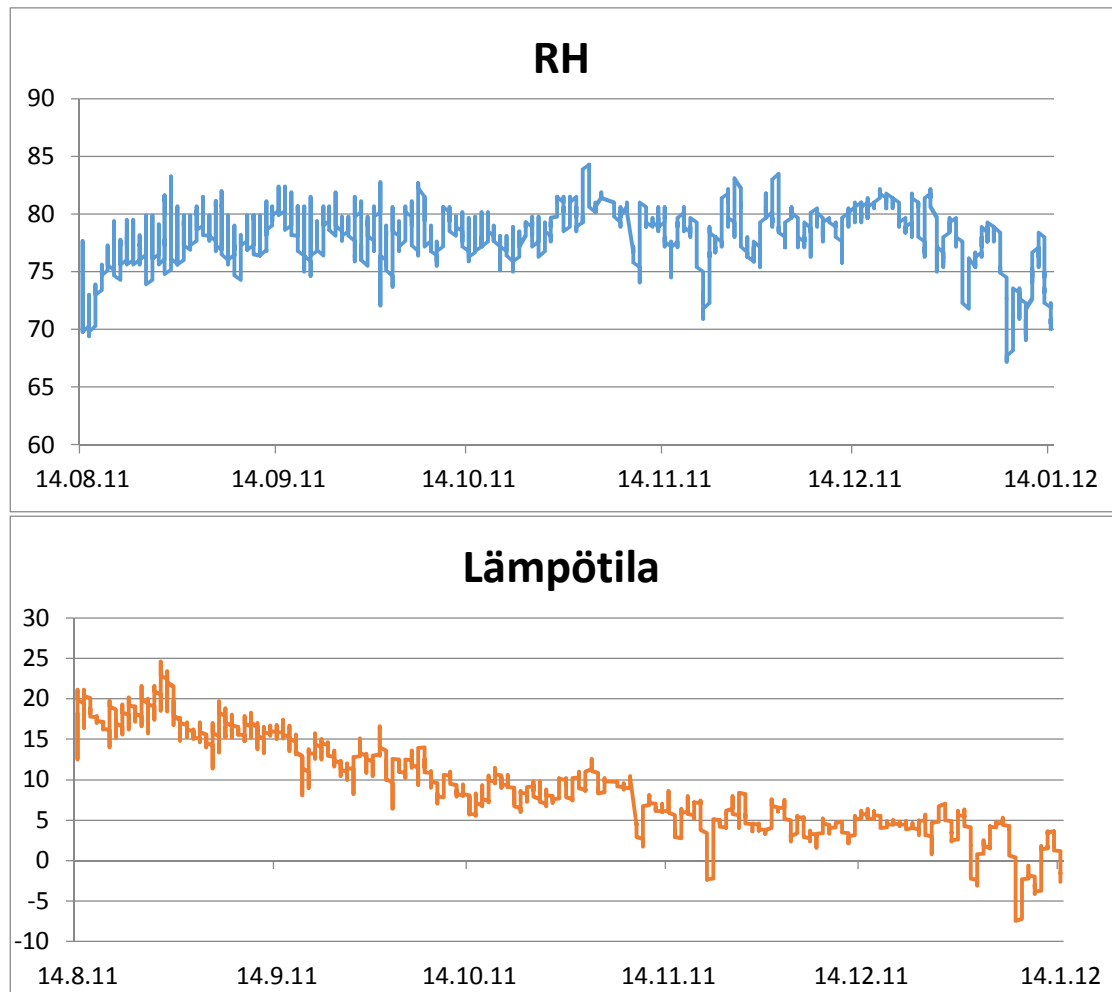
Kuviossa 16 on esitetty rakennetyypin US6 suhteellisen kosteuden ja lämpötilan vaihteluja. Tarkastelu jaksona on 14.8.11 - 14.1.12, jolloin teoriassa olisi otollisimmat olosuhteet mikrobikasvustolle. RH on lähes neljä kuukautta yli 75 % ja lämpötila samaisen ajan yli viiden asteen, toki lämpötila laskee jakson loppua kohden, mutta teoriassa rakenteeseen voisi syntyä mikrobikasvustoa. Eristetilassa suhteellisen kosteuden tulokset eivät viittaa mikrobien kasvulle otollisiin olosuhteisiin.

Kuvio 16. Rakennetyypin US6 suhteellinen kosteus ja lämpötila eristeen ja ulkokuoren rajapinnassa. Aikajaksona 14.8.11 - 14.1.12

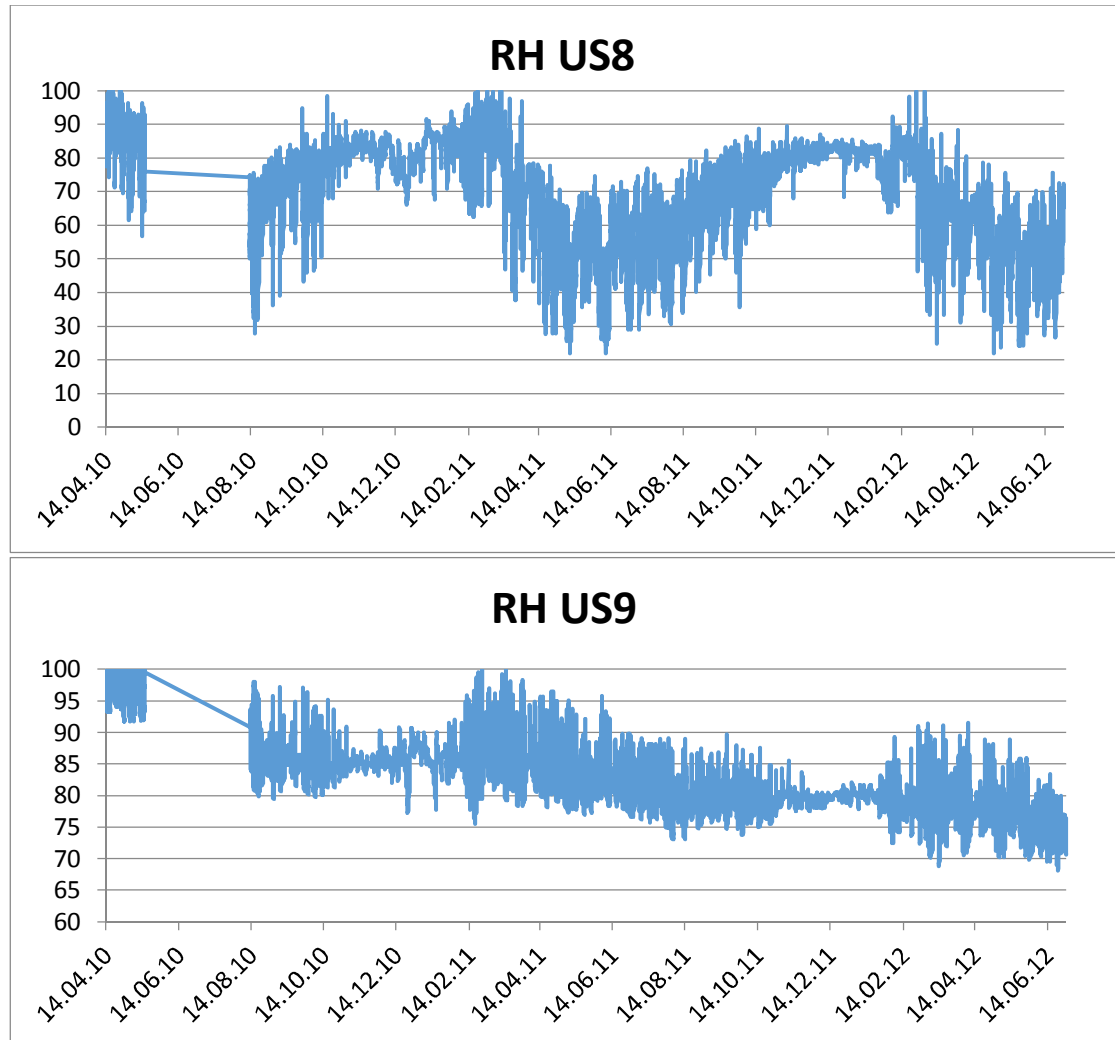
Kuvioissa 18 ja 19 on esitetty rakenteiden suhteellisten kosteuksien ja lämpötilojen vaihteluja eristeen ja ulkokuoren rajapinnassa. Suhteellisen kosteuden arvoissa havaitaan US8:lla suurempia vuodenaikojen mukaisia vaihteluita. Kesäisin kosteus on 20 %:ssa ja talvisin jopa 100 %. US9:llä suhteellinen kosteus pysyy koko mittausjakson ajan yli 70 %:n ja maksimi arvot ovat myös 100 %. Molempien rakenteiden suhteellisen kosteudet maksimit näyttävät kuitenkin laskevan tarkastelujakson aikana.

Kuvio 18. Rakennettyypien US8 ja US9 suhteellisen kosteuden vaihtelut ulkokuoren ja eristeen rajapinnassa.

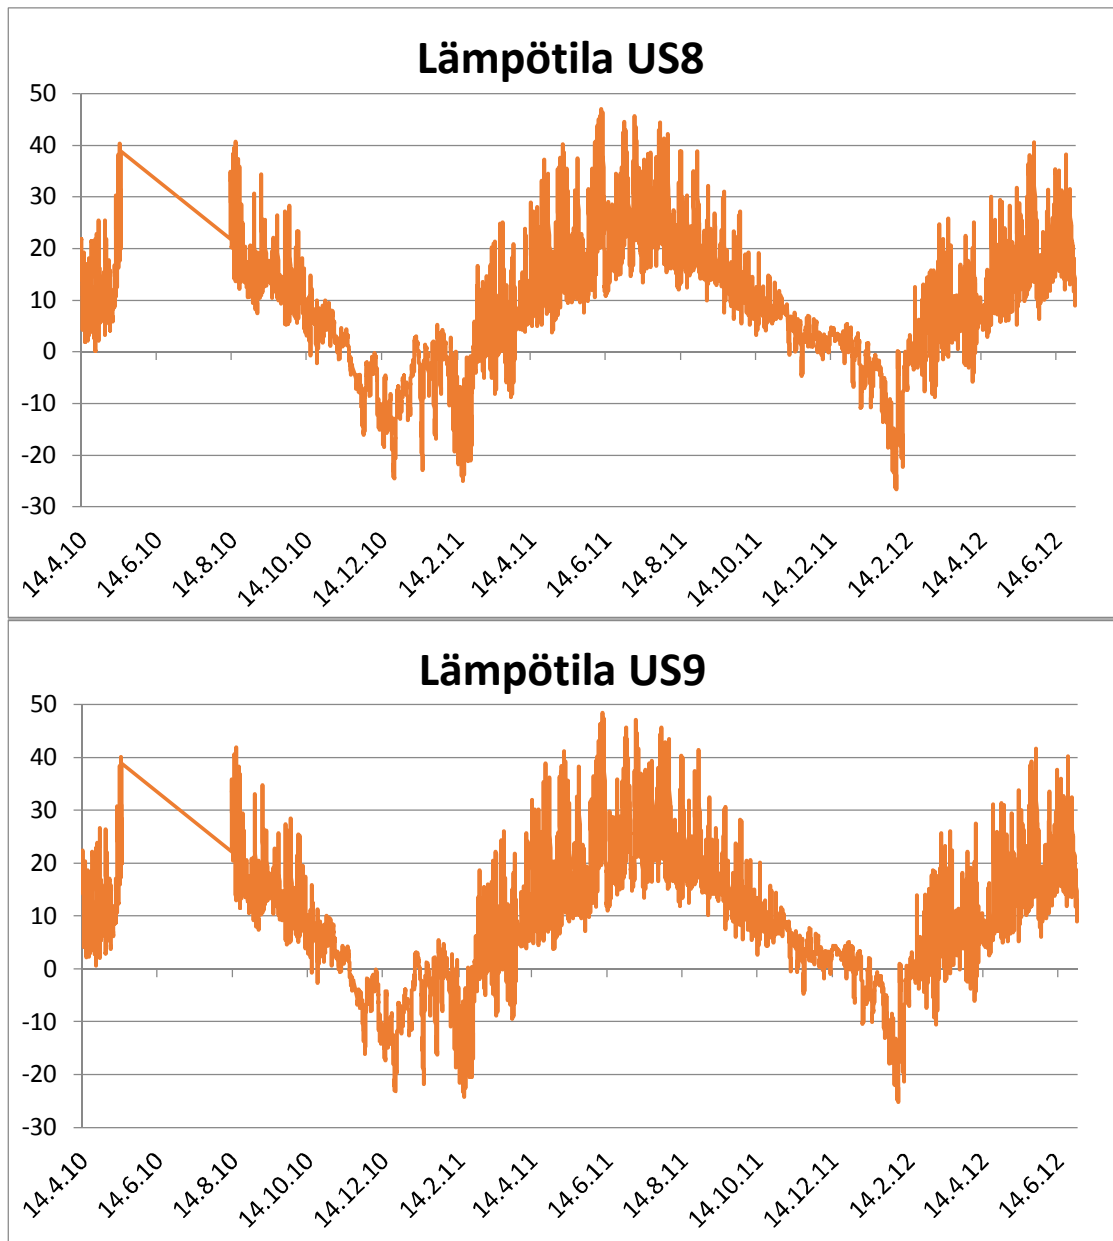
Lämpötilaeroja ei ole havaittavissa eristeen ja ulkokuoren rajapinnassa näiden kahden rakennetyypin välillä.

Kuvio 19. Rakennetyyppien US8 ja US9 lämpötilavaihtelut ulkokuoren ja eristeen rajapinnassa.

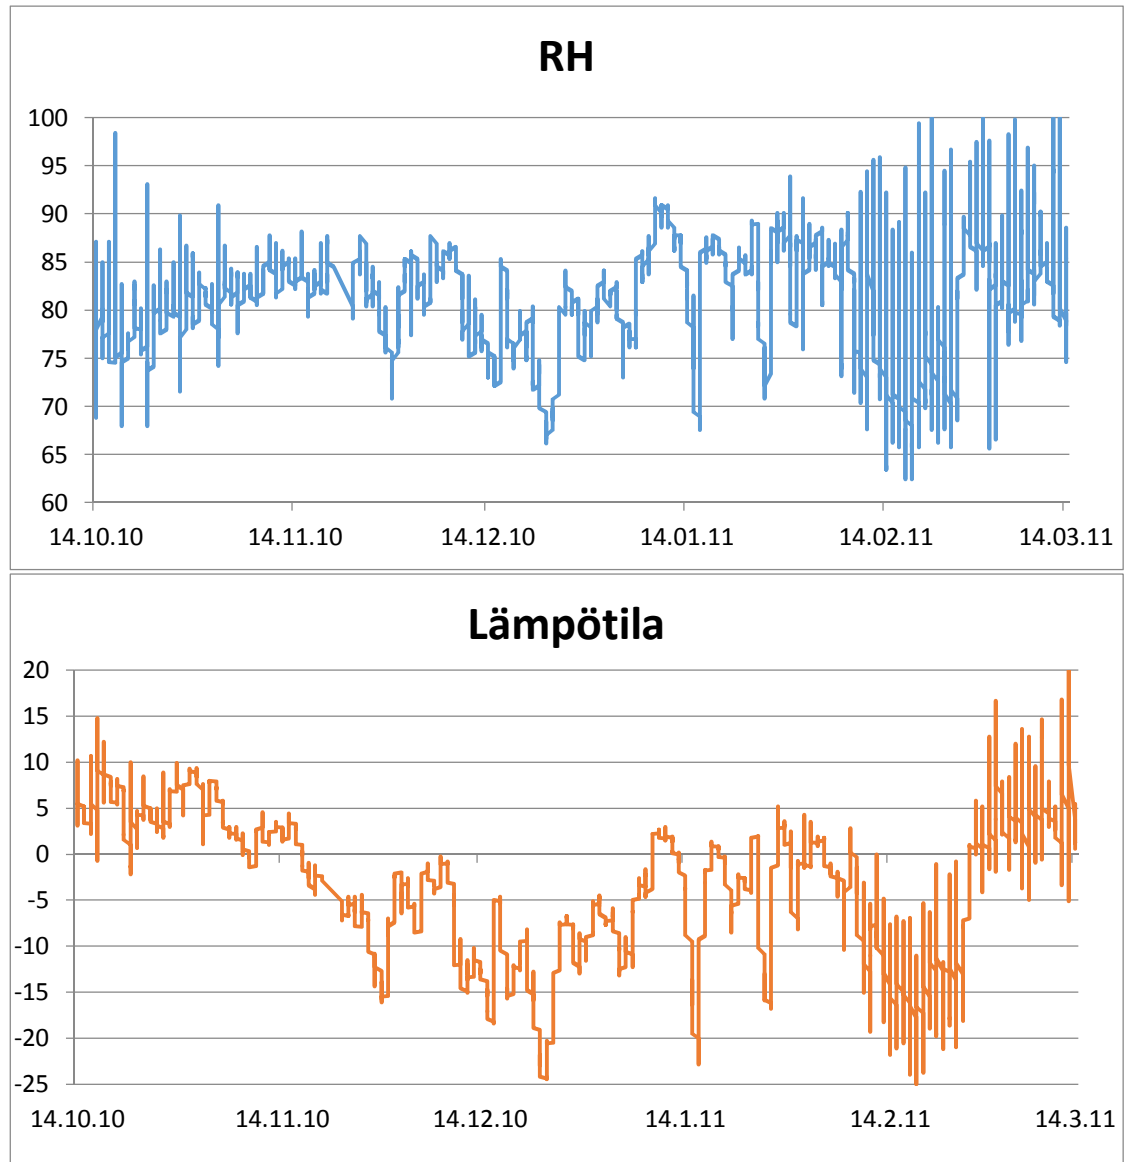
olosuhteita mikrobin kehittymisen kannalta. Huomioitavaa on myös se, että helmikuun loppupuolella on hyvin korkeita RH- pitoisuuksia ja lämpötilat ovat alle -15°C :n. Mitä luultavimmin tämä aiheuttaa kosteuden tiivistymisen eristeen ja ulkokuoren rajapintaan. Eristetilassa ei ole havaittavissa mikrobikasvustolle tai kosteuden tiivistymiselle otollisia olosuhteita.

Kuvio 21. Rakennetyypin US8 suhteellinen kosteus ja lämpötila eristeen ja ulkokuoren rajapinnassa. Aikajaksona 14.10.10 - 14.3.11

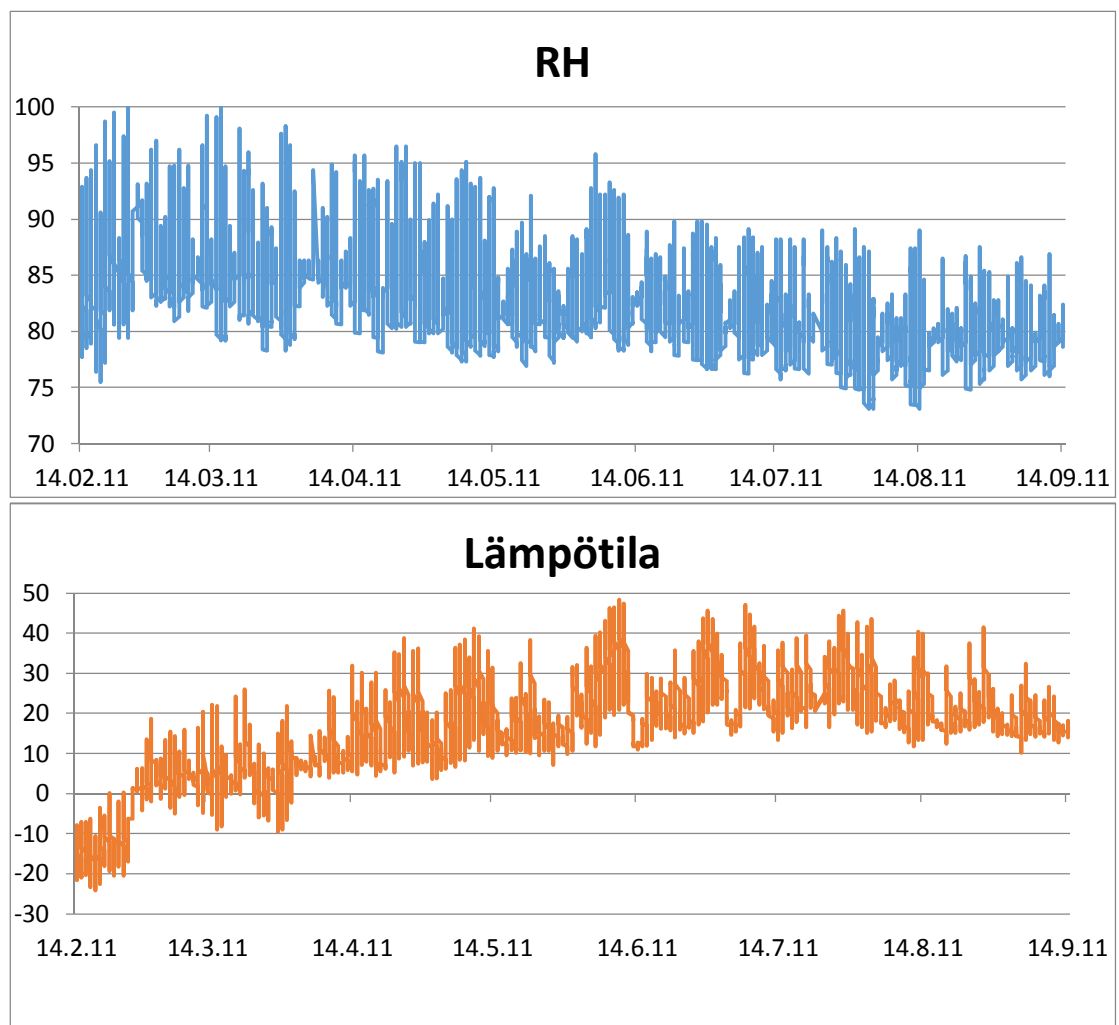
Kuviossa 22 on esitetty rakennetyypin US9 suhteellisia kosteuksia ja lämpötiloja eristeen ja ulkokuoren rajapinnassa aikajaksolla 14.2.11 – 14.9.11. Helmikuun puolessa välissä näyttäisi todennäköiseltä että kosteus tiivistyisi rakenteessa, kun RH on 100 % ja lämpötila -10°C .

Rakenteessa on erittäin hyvät olosuhteet mikrobien kehittymiselle kesän aikana, sillä lämpötila on 20°C :n ja 45°C :n välillä ja RH puolestaan 90 %:n ja 75 %:n välillä. Rakenteen suhteellinen kosteus on muutoinkin koko mittausjakson ajan yli 70 %, joten on hyvin todennäköistä että rakenteeseen on syntynyt mikrobikasvustoa. Eristetilassa ei ole havaittavissa riittävän hyviä olosuhteita mikrobeille.

Kuvio 22. Rakennetyypin US9 suhteellinen kosteus ja lämpötila eristeen ja ulkokuoren rajapinnassa. Aikajaksona 14.2.11 - 14.9.11

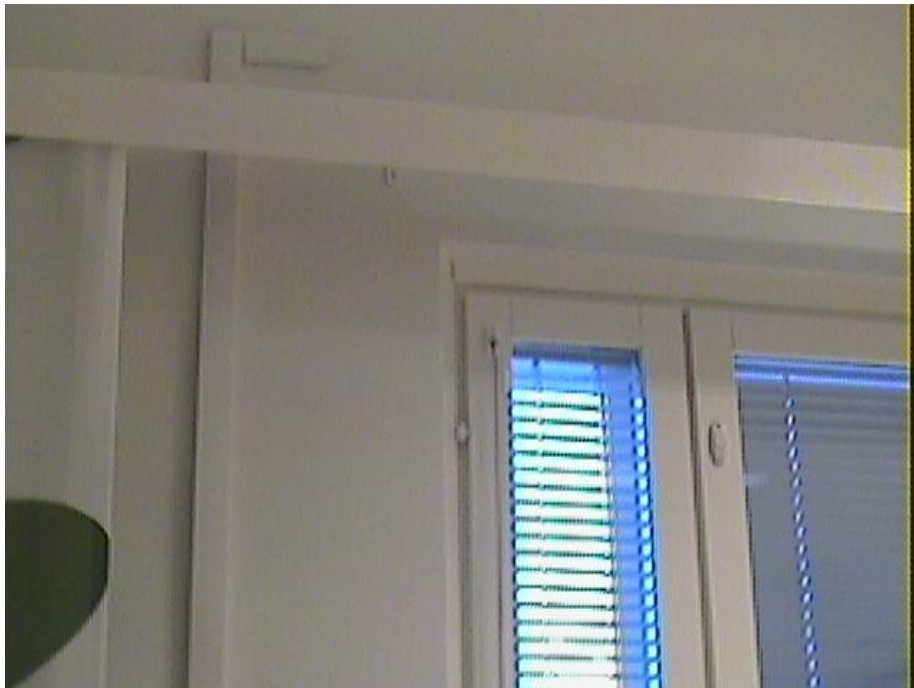
Sisäpuolelta otetuista kuvista voidaan todeta että seinärakenteet pitävät lämpöä normaalisti mitta-antureiden kohdilta, eikä ikkuna- tai ylä- ja alapohjaliitoksissa ole suuria lämpötilaeroja. Suurin ero huomattiin ikkuna liitoksessa, jonka lämpötila oli 3°C:ta alempi kuin seinän lämpötila (ks. kuviot 23 ja 24). Huoneiden nurkissa ja kahden suuremman luokkahuoneen keskellä olevien teräspilareiden ylä- ja alapohjien liitoksissa oli havaittavissa myös samansuuruisia eroja, kuin ikkuna liitoksissa, 2°C - 4°C:ta (ks. kuviot 25 ja 26).

Kuvio 23. Ikkunaliitoksen lämpökamera kuva, ulkoseinän rakennetyyppinä US1.

Kuvio 24. Lämpökamerakuvaa (Kuvio 23) vastaava normaalikuva.

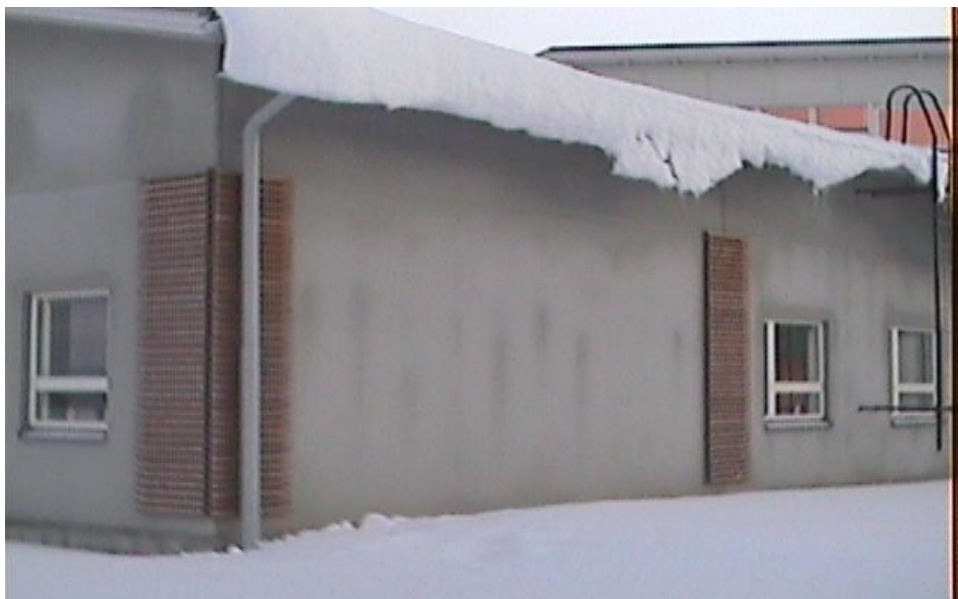
laisia lämpötilaeroja, ainoastaan saumojen risteyskohdissa oli havaittavissa eroja. Nämä kohdat ovat juurikin huoneiden ylänurkat, joissa oli sisältä päin tarkasteltuna myös lämpötilaeroja (ks. kuviot 27 ja 28).

Kuvio 27. Lämpökamerakuva ulkoapäin rakennetyypistä US1.

Kuvio 28. Lämpökamerakuva (Kuvio 27) vastaava normaalikuva.

Kuviossa 27 oli havaittavissa yläpohjasauman yläpuolella tasaisin välein muuta ulko-kuorta noin 4 °C:ta lämpöisempiä kohtia. Nämä ovat kuorielementteihin sijoitettujen konsolien kautta muodostuvia kylmäsiltoja (ks. kuvio 29). Konsolit sijaitsevat rakennuksella sivuseinillä ja vastaavaa lämpötilaeroa ei päätyseinillä ollut havaittavissa.

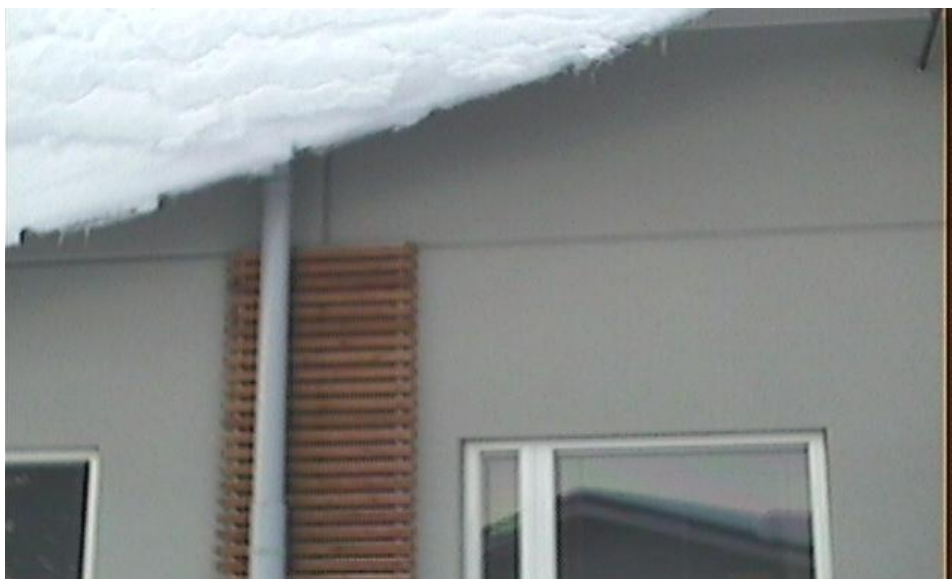
Ulkoa otetuista kuvista saadaan selville myös samoja asioita kun edeltävistä rakenteista. Herkimpiä kohtia lämpöhäviöille ovat elementtisaumojen risteyskohdat (ks. kuviot 32 ja 33), joissa oli jopa kuusi astetta lämpöisempiä kohtia, verrattuna elementin lämpötilaan yleisesti.

Kuvio 32. Lämpökamerakuva ulkoseinästä, rakennetyyppi US4.

Kuvio 33. Lämpökamerakuvaa (Kuvio 32) vastaava normaalikuva.

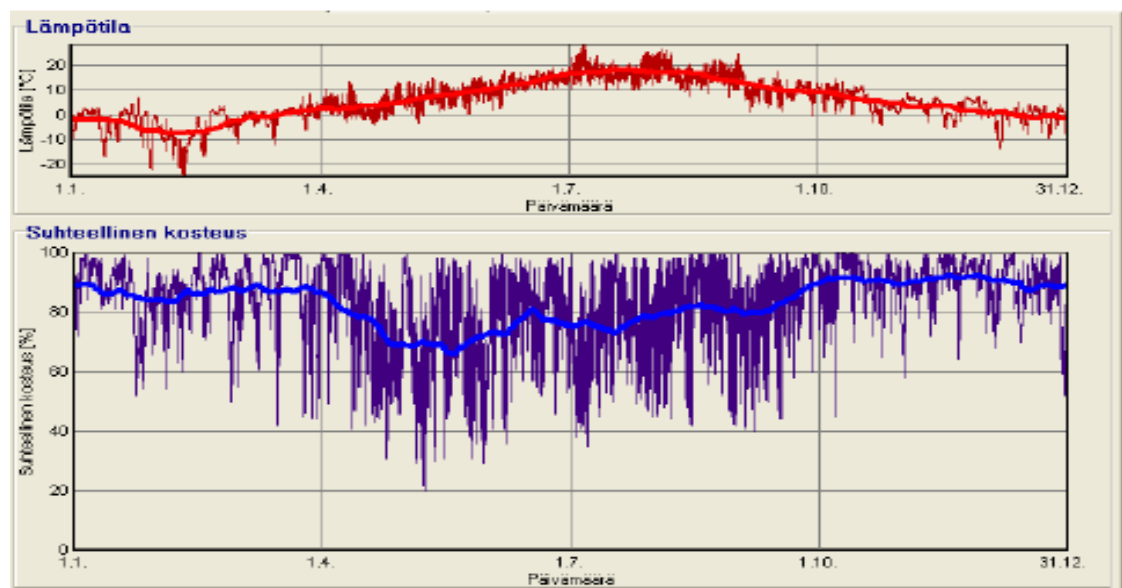
Ormiskangas on käyttänyt laskelmien tekoon WUFI- laskentaohjelmaa, jolla voidaan mallintaa rakenteita ja laskea niiden kosteus ja lämpötekniisiä ominaisuuksia. Ilmas-
toparametreina on käytetty ohjelman mukana tulleita VTT:n antamia Espoon ilmas-
ton mukaisia tilastoja, jotka ovat hyvin lähellä Saarijärven vastaavia tilastoja. Lasken-
ta on tehty 5 vuoden jaksolle ja koko rakenteen alkukosteus on asetettu 90 %. Las-
kenta ohjelma on ottanut huomioon auringon paisteen sekä viistosateen vaikutuk-
sen, niin että rakenne on suunnattuna kohti etelää. Tuuletuksen vaikutusta ei ole
huomioitu laskelmissa. (Ormiskangas 2009, 47)

Kuvio 40. Ormiskankaan käyttämät ilmasto-olosuhteet Espoossa. (Ormiskangas 2009. 45)

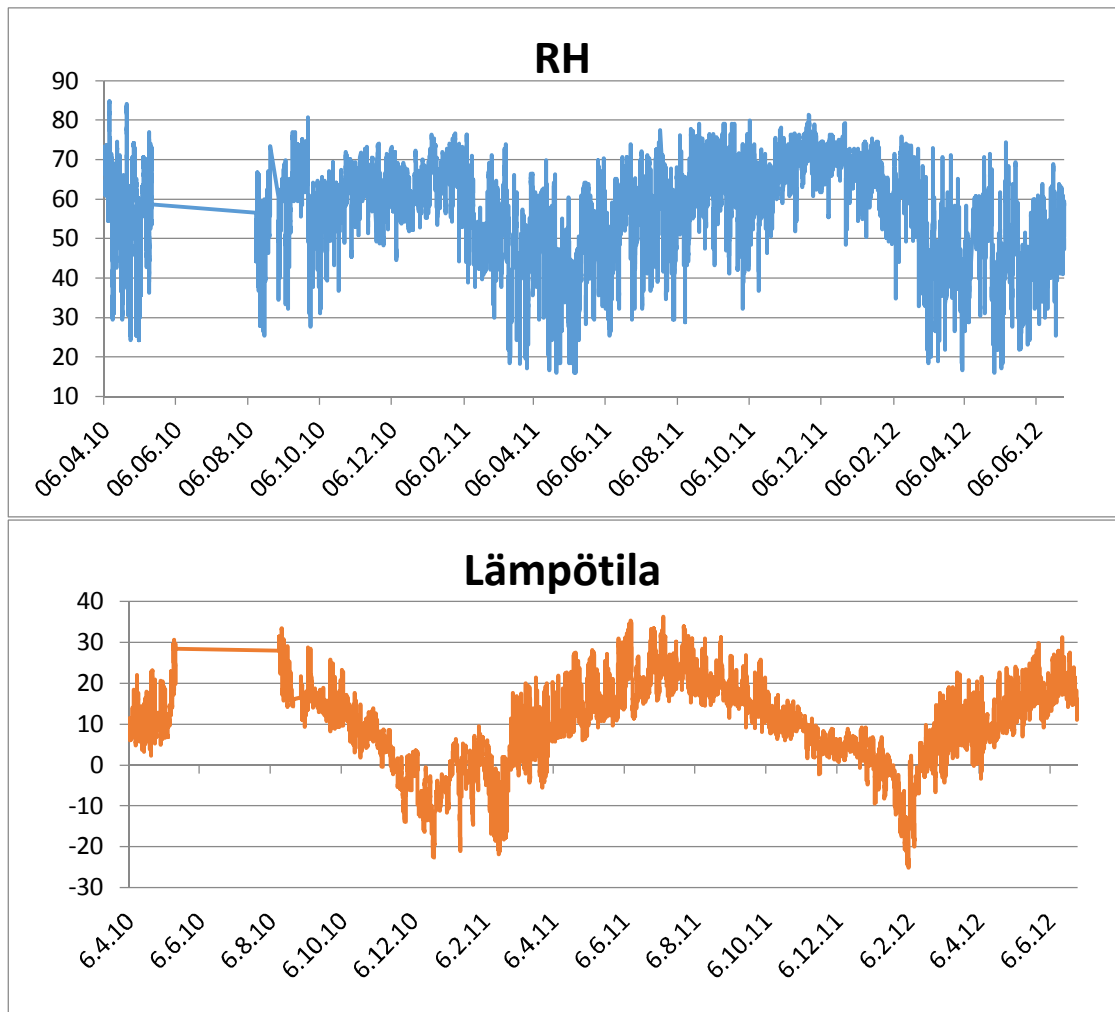
Molempien tulosten lämpötilat noudattavat samaa sykliä vuodesta toiseen ja niiden vuorokausi vaihtelut ovat samantyyppiset. Ormiskankaan laskelmien suhteellinen kosteus pysyy 100 %:n ja hieman alle 95 %:n välissä vuodenajasta riippumatta, kuitenkin niin että korkeimmat arvot ovat talvella ja alimmat kesällä. Koerakennuksen vastaavat arvot ovat 80 % ja 20 %.

Kuvio 49. Koerakennuksen rakennetyypin US4 suhteellinen kosteus ja lämpötila eristeen ja ulkokuoren rajapinnassa.

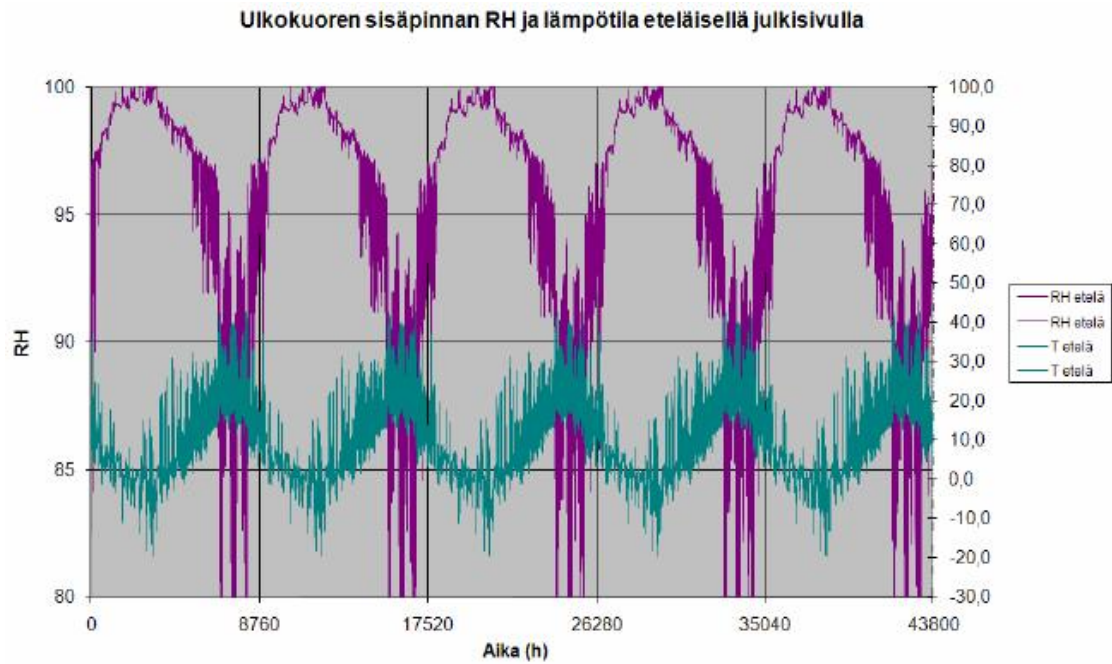
Kuvio 52. Ormiskankaan tekemien laskelmien mukainen ulkokuoren ja eristeen rajapinnan RH ja lämpötila rakennetyypissä US6. (Ormiskangas 2009, 87)

Ormiskankaan laskelmissa suhteellinen kosteus vaihtelee talven 100 %:n ja loppukeksän noin 80 %:n välillä. Koerakennuksen vastaavat arvot ovat korkeimmillaan talvella reilussa 80 %:ssa ja alimmillaan kesällä 50 %.
