TAUSTA

Tämä ohje on laadittu kiinteistöomistajan suorittamaa jatkuvaa tarkkailua varten HI-palkkikohteissa.

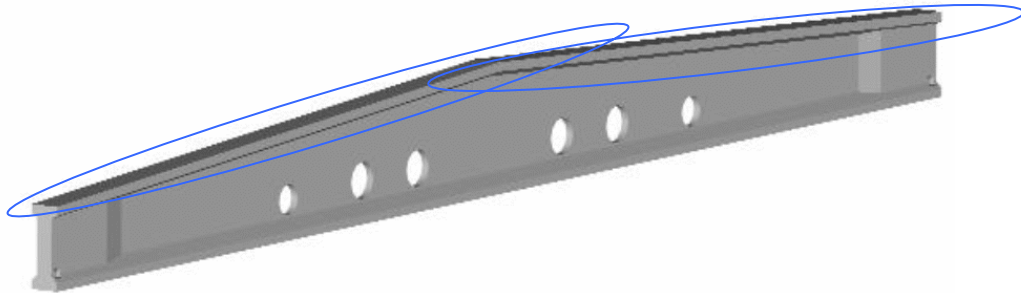
Kuva 1. HI- palkki

Sellaiset pitkät palkit ovat vaurioherkkiä , joissa on ylälaipassa palkin keskialueella runsaasti isoja halkaisijaltaan 25-32 mm harjateräksiä sekä puutteellinen poikittainen hakaraudoitus (avoin hattuhaka). Palkit on myös suunniteltu kuormitukseensa nähden suositusarvoja matalammiksi. Myös isot reiät(halkaisija yli kolmannes palkin korkeudesta) voivat lisätä vaurioherkkyyttä. HI-palkki on kohteen laattakaton kannatukseen käytetty primääripalkki , jossa tarkasteltava vauriomekanismi koskee palkin yläpaarretta, eli kattolaattoja kannattavaa yläosaa. Kuva 1.

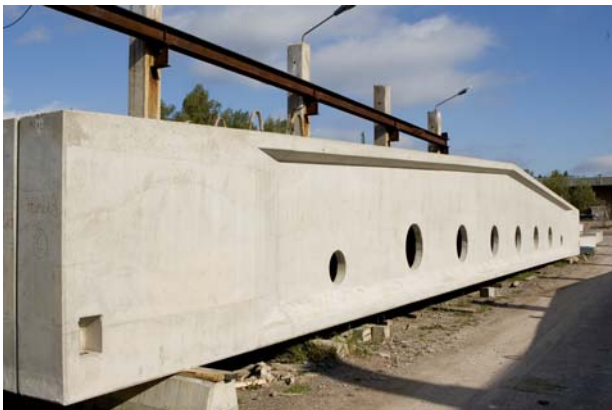
Kuva 2. HI- palkit voivat olla suurimmillaan yli 2 metriä korkeita ja 30-40 metriä pitkiä.
